# **LA PASARELA DE HIERRO DEL LAZARETO DE OZA (A CORUÑA): NOTICIAS DE UNA INFRAESTRUCTURA DESAPARECIDA A PARTIR DE DIFERENTES FUENTES DOCUMENTALES HISTÓRICAS. EL PATRIMONIO INGENIERIL PERDIDO.**

La playa del Lazareto, en el barrio de Oza (A Coruña), acogió desde finales del siglo XIX hasta principios del XX una pasarela o puente de hierro que salvaba el arenal. Formaba parte de las instalaciones del lazareto sanitario allí ubicado y su función era comunicar el lazareto sucio con el vecino hospital de enfermedades infecciosas de Oza (lazareto limpio). Se trata de una estructura de ingeniería civil muy poco conocida debido a su temprana desaparición que, además, resultó eclipsada por otras contemporáneas de mayor relevancia social, como el muelle de hierro del puerto coruñés. Este artículo repasa las principales características de este puente o “pasadera” de hierro, analizando su ubicación, tipología estructural y constructiva, a partir de diferentes fuentes documentales: planos, grabados, postales y fotografías históricas depositadas en diferentes archivos, que aportan datos para su redescubrimiento y puesta en valor.

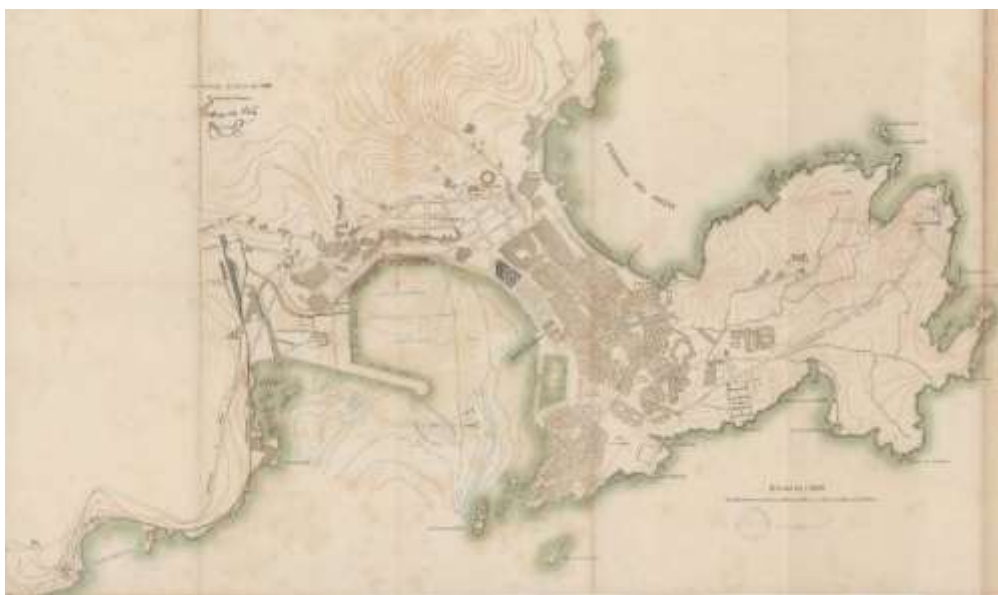
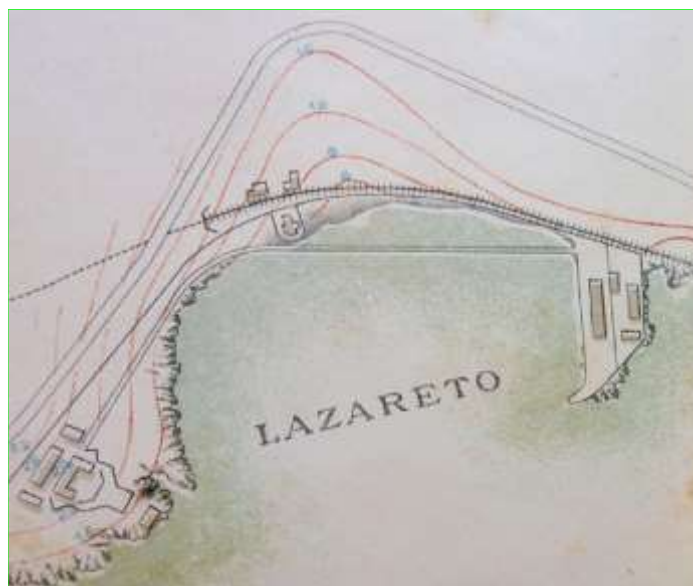
Figura 5. Arriba: plano general del proyecto de pavimentos de Eduardo Vila para la ciudad de A Coruña (1914). Abajo: detalle del plano anterior, mostrando la ubicación de la pasarela en la playa del Lazareto. Fuente: Archivo de la Autoridad Portuaria de A Coruña (0063-0292 Plano).

Como ya se ha indicado en los apartados previos, los planos de Eduardo Vila determinan con bastante precisión dónde se ubicaba la estructura de paso: apoyándose en el lazareto sucio, construido en las inmediaciones de Punta Filgueira, cruzaba el arenal de Oza hasta el lazareto limpio en paralelo a la costa, con orientación norte-sur, desembocando en las inmediaciones de la capilla del mismo nombre, en la zona de O Puntal, en aquel momento en ruinas.

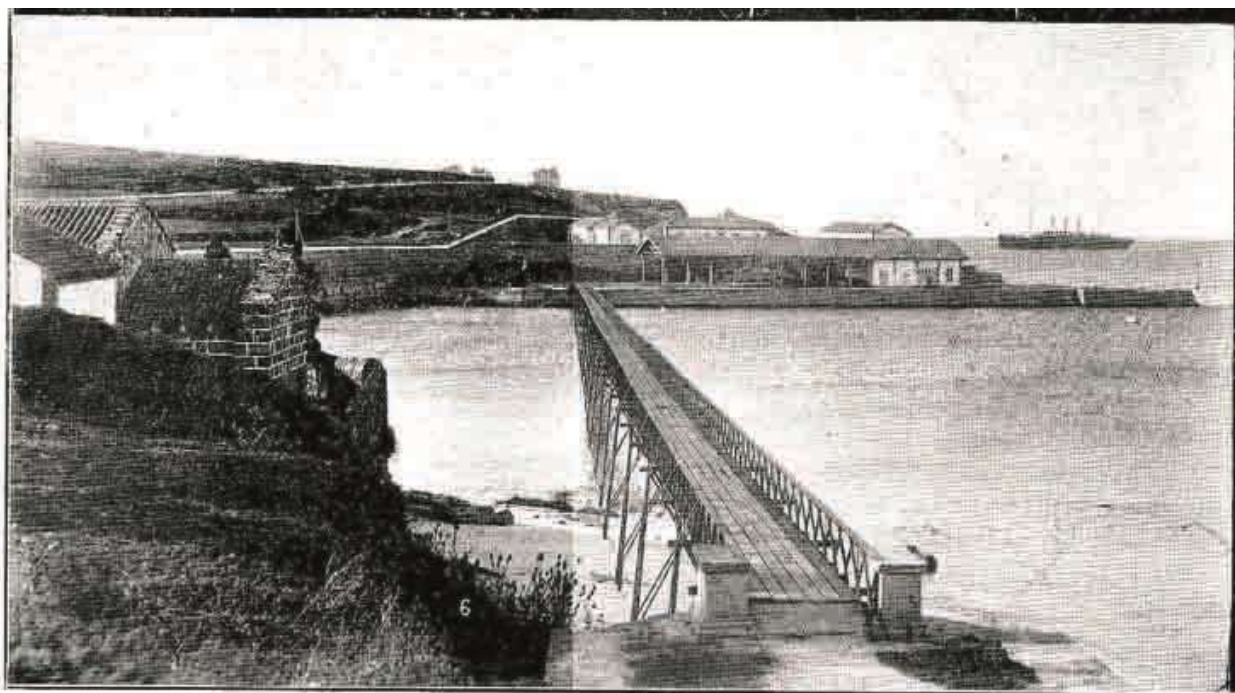
Figura 7: Imagen del lazareto sucio (al fondo) y de la pasarela de unión de las dos márgenes de la playa de Oza. Fuente: Biblioteca Nacional de España. Colección de fotos y tarjetas postales (1889-1903). Revista Ilustrada.

La figura 7 muestra una perspectiva general del lazareto sucio (al fondo) y de la pasarela peatonal vistos desde el arranque del estribo sur, que se apoyaba en el promontorio de acceso al lazareto limpio.

Esta tarjeta postal, custodiada en los archivos de la Biblioteca Nacional, permite hacerse una idea del conjunto, en el que destacan (a la izquierda) las (entonces) ruinas de la antigua capilla de Oza, elemento de referencia para poder situarla en el contexto actual (como veremos más adelante).

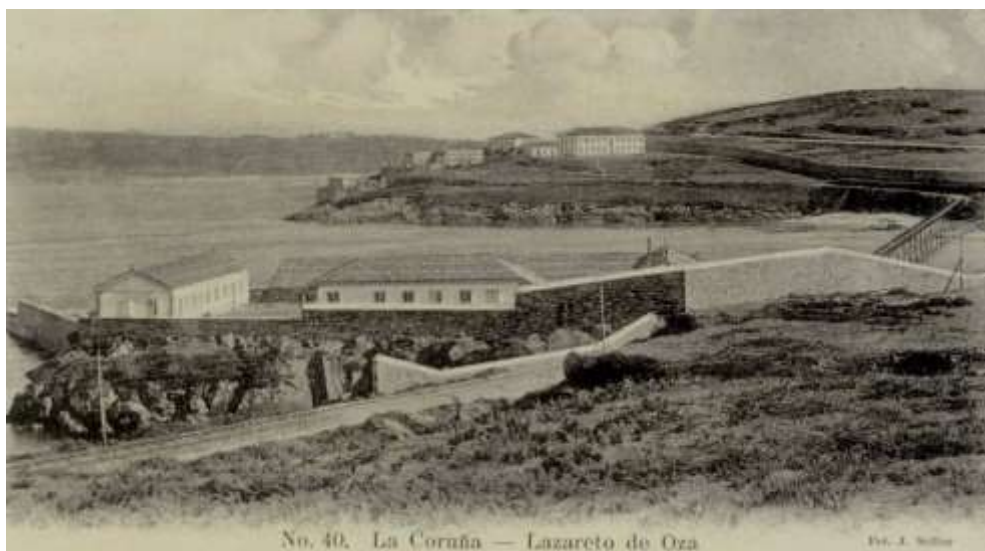
Figura 8: Vista general del Lazareto de Oza extramuros del lazareto sucio, en primer término (1901). Al fondo, el lazareto limpio y los primitivos pabellones del hospital. A la derecha, la pasarela que unía los dos lazaretos. Fuente: Fotografía de José Sellier. Archivo del Reino de Galicia. También accesible on line en GALICIANA.

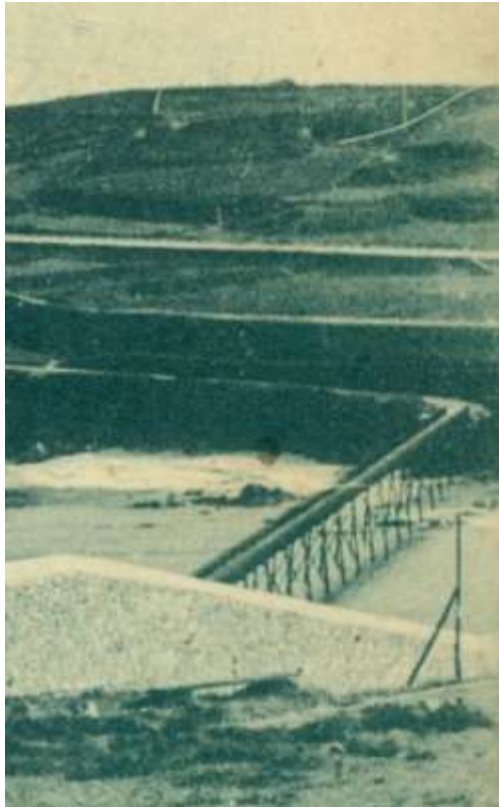
Figura 9: Ampliación de la fotografía anterior (figura 8); permite apreciar con mayor detalle la estructura de la pasarela de hierro sobre la playa de Oza.

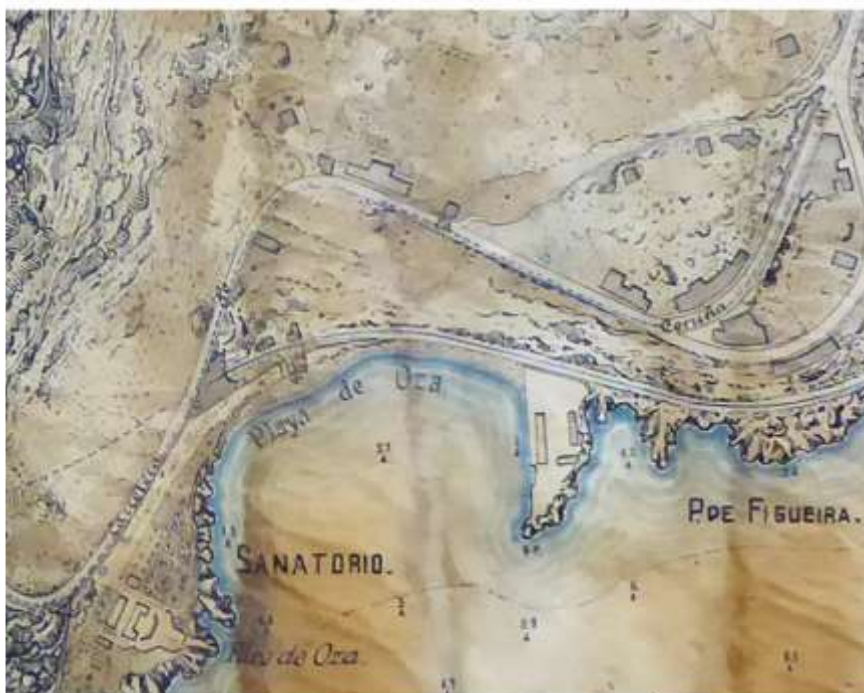
Figura 16: Plano de la playa de Oza en 1918 (Fragmento del plano completo de la ciudad). Ya no aparece la pasarela que unía los dos lazaretos de Oza. Fuente: Archivo Municipal de A Coruña.

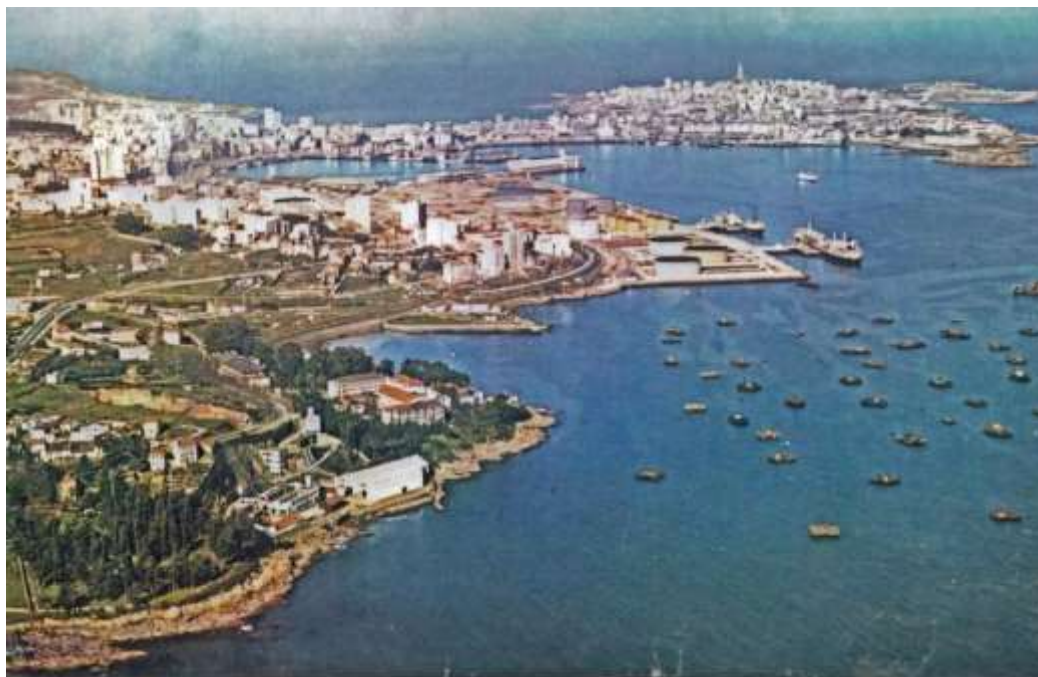
Figura 18: Vista aérea de Os Castros, Casablanca y As Xubias en 1969. La playa de Oza todavía no ha sido soterrada. Se reconoce el solar del lazareto sucio y, entre los árboles, el Hospital de Oza (lazareto limpio). Fuente: Revista Fiestas de Os Castros 2010 (Aportada por Mario Novoa).

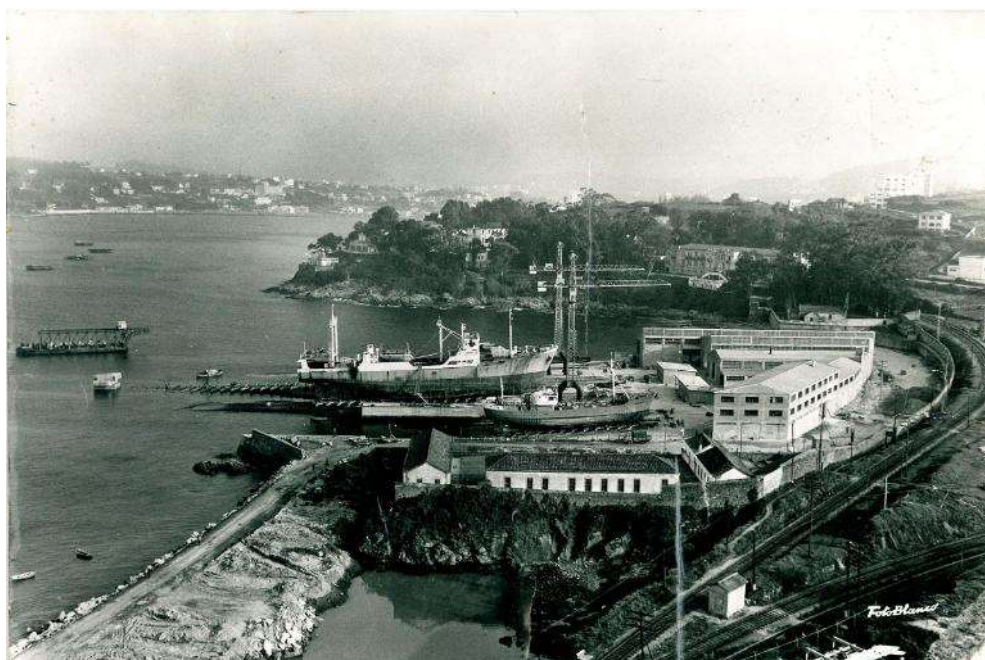
Figura 19: Rellenos de la playa de Oza para la construcción de varaderos sobre el solar del lazareto sucio. Al fondo, entre la vegetación, el antiguo lazareto limpio (izquierda) y el edificio de Colonias del Hospital de Oza (derecha). Circa 1970. Fuente: Archivo Foto Blanco. A Coruña.

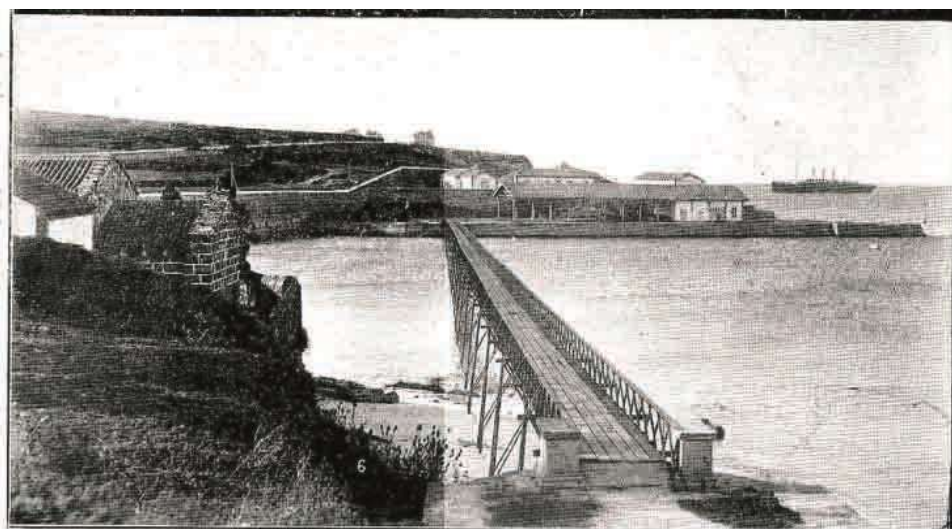
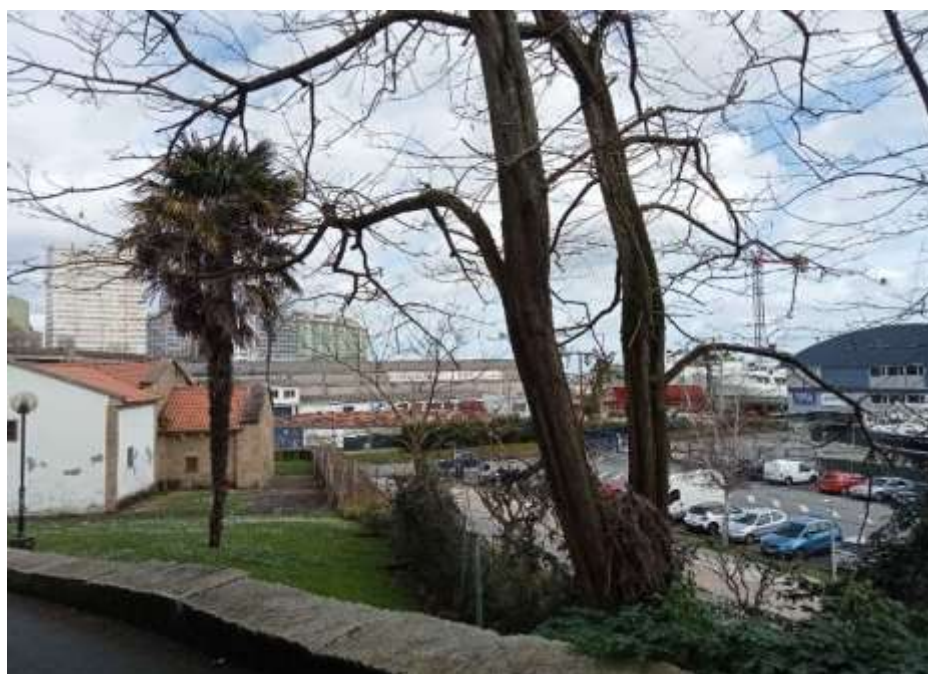
Figura 20: La fotografía actual (abajo) muestra la zona en la que se ubicaría el estribo del lado del lazareto limpio, al sur de la antigua playa, hoy día dentro del complejo hospitalario de Oza. Fotografía del autor (marzo de 2025).

A pesar de tantos cambios, la permanencia de la antigua capilla de Oza en su solar primitivo (hoy felizmente rehabilitada), permite hacerse una idea de dónde estaba la pasarela con bastante exactitud. Si comparamos algunas de las imágenes históricas de los apartados anteriores con fotografías actuales comprobaremos las similitudes.

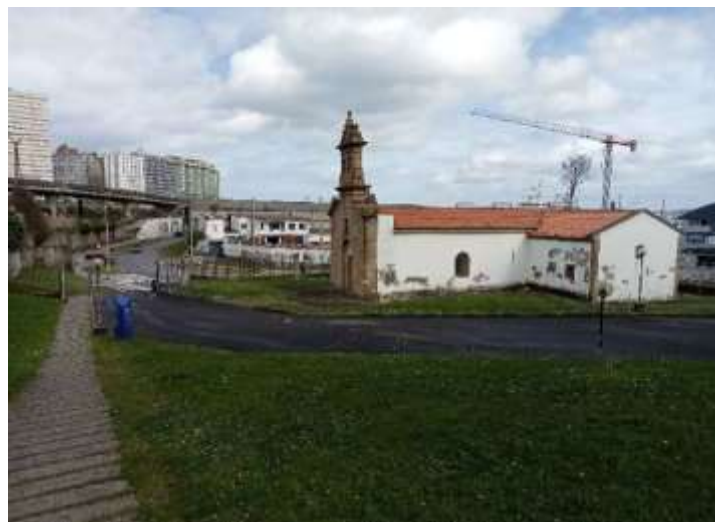
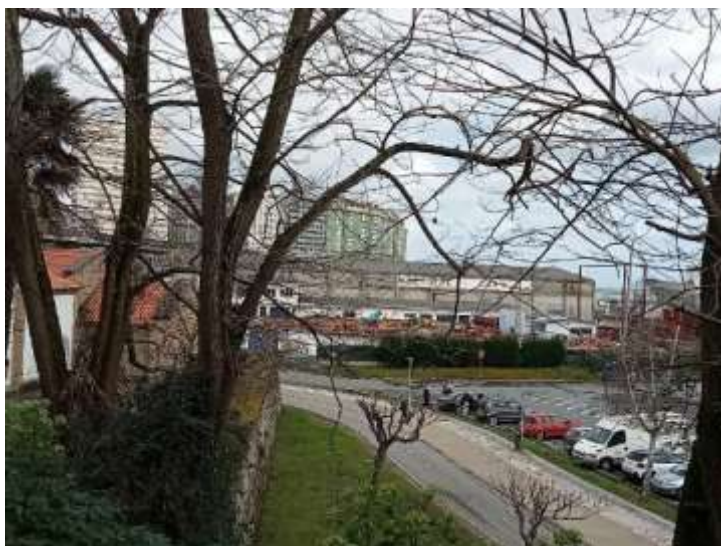
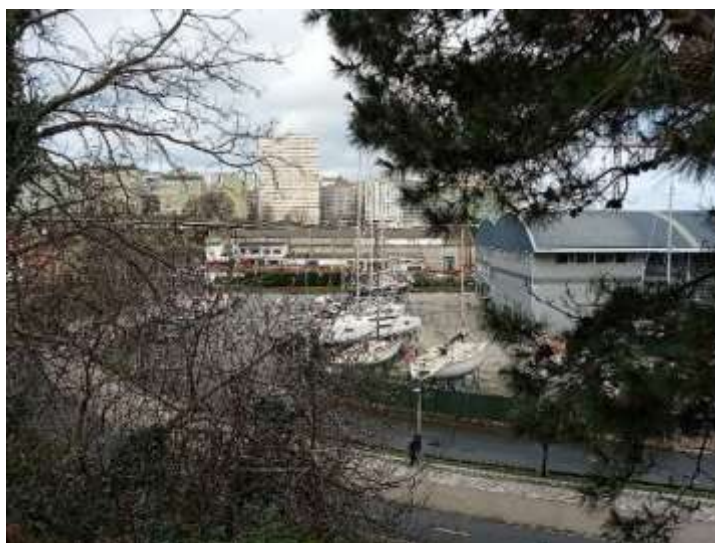
Figura 21: Vista general de la capilla de Oza en la actualidad (arriba); detalle de los varaderos de Oza (foto del medio) y de las instalaciones de Club Marítimo O Puntal (abajo), construidos sobre los rellenos de la playa. Fotografías del autor (marzo de 2025).

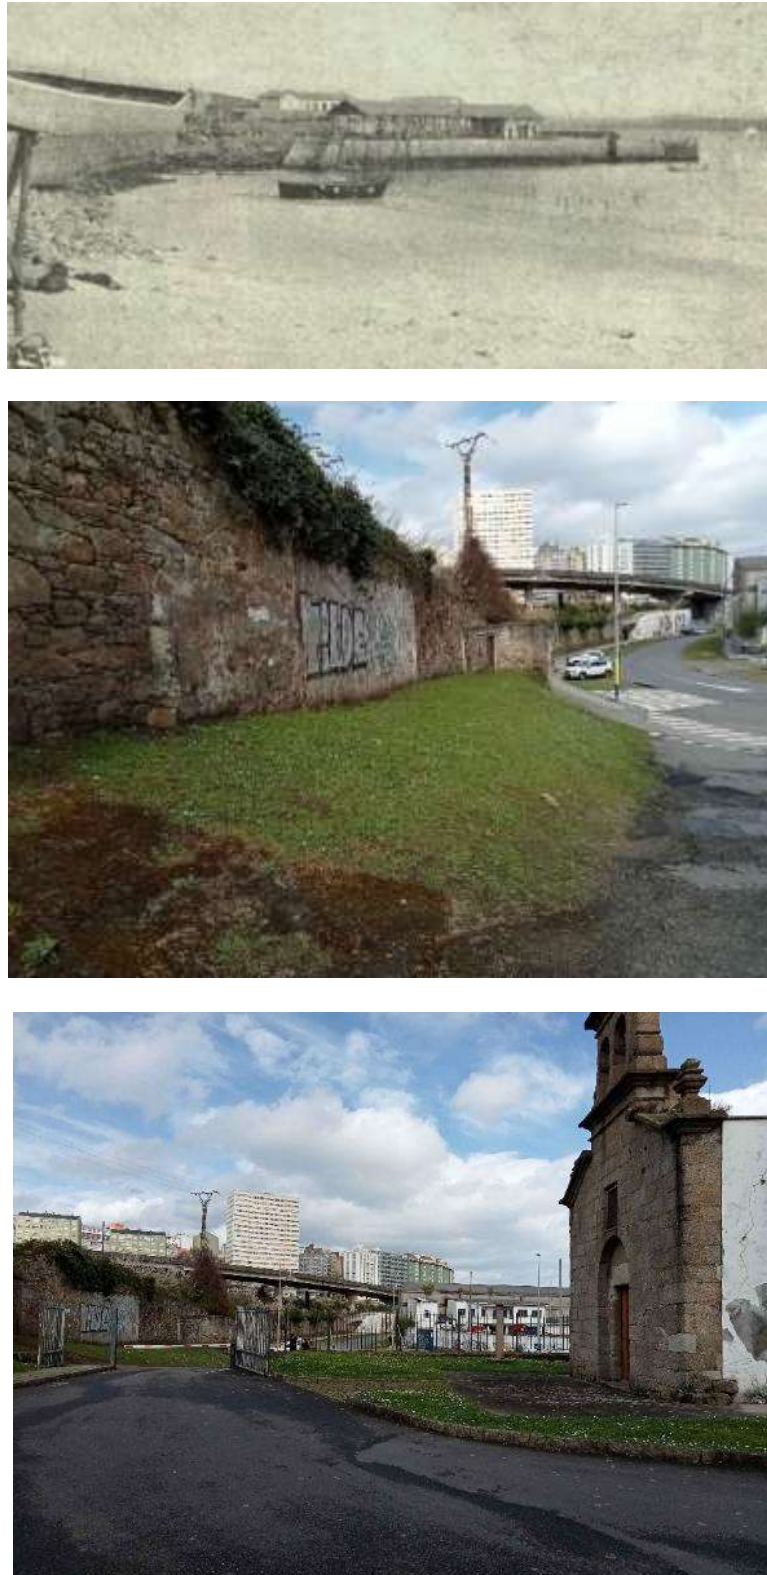
Figura 22: Vista de los restos del muro perimetral del lazareto, que persisten en la actualidad, a pesar de que la playa haya desaparecido en su totalidad. Fotografías del autor (marzo de 2025).

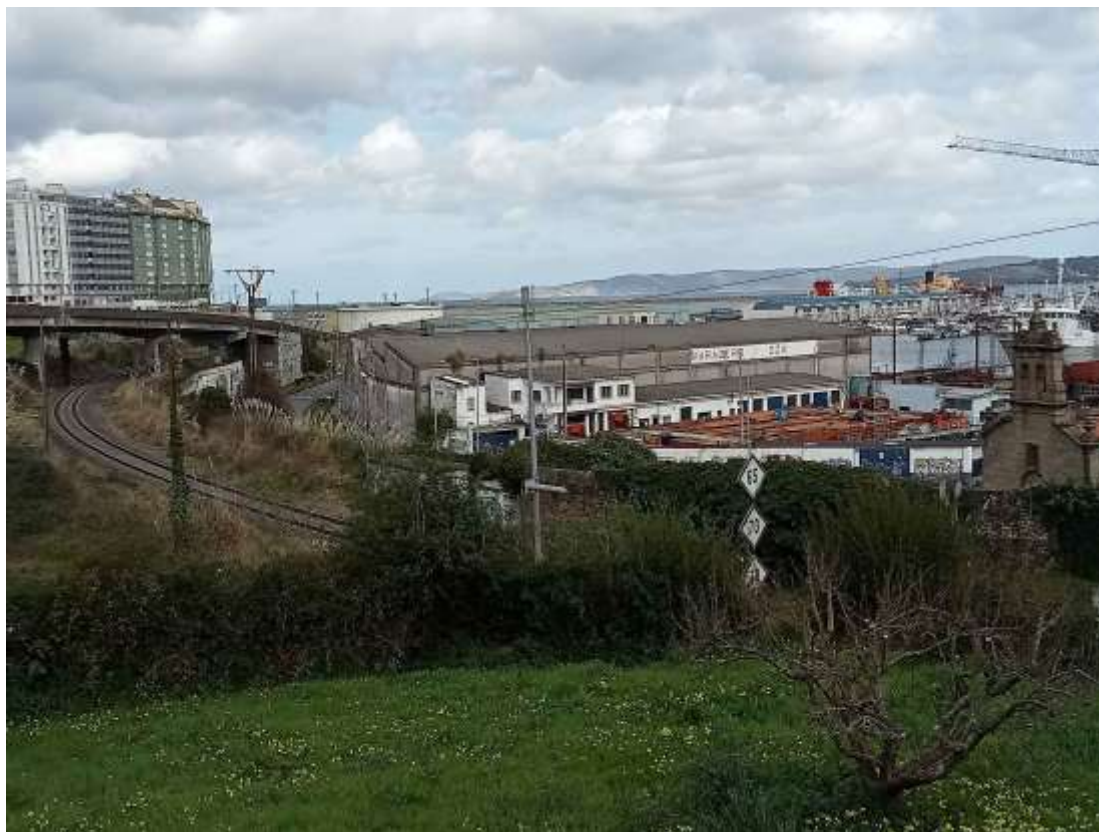
Figura 23: Perspectiva general del solar de la antigua playa de Oza. Las naves del varadero ocupan los terrenos del lazareto sucio. A la derecha, la espadaña de la capilla de Oza. Fotografía del autor (marzo de 2025).
